<R01-No18 : 写真測量 : 問題>

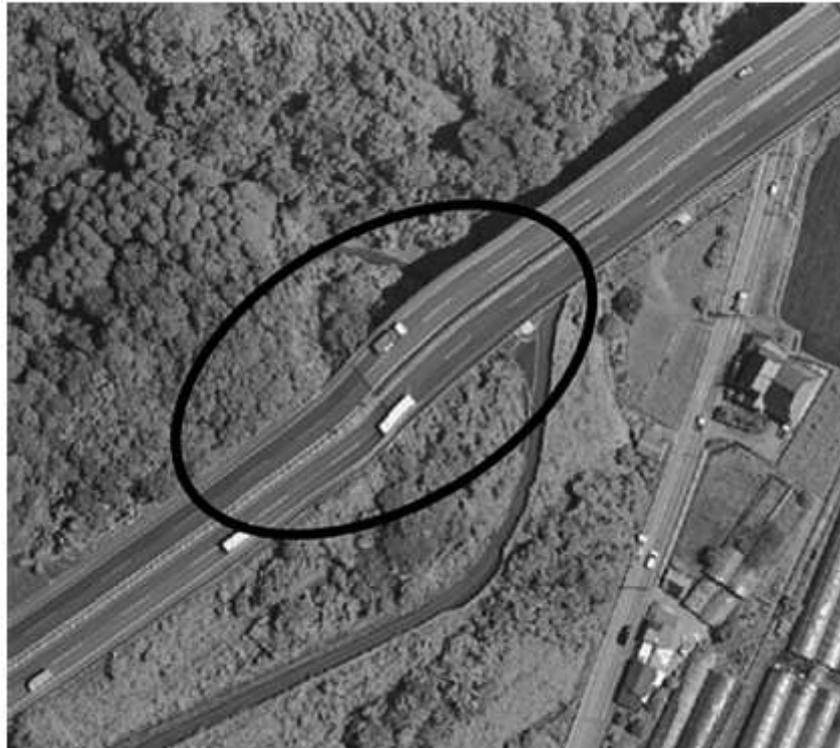
図 18

同時調整済の空中写真と既存の数値地形モデル (以下「DTM」という。) を用いて正射投影画像を作成したところ、図 18 中の円で囲んだ部分のように、高速道路の高架橋部分にひずみが生じた。

- a. 既存の DTM を内挿して、より細かいメッシュ間隔の DTM を作成し、それを用いて正射投影画像を作成する。
- b. 既存の DTM に加えて、高速道路の高架橋部分の道路縁の高さ情報をステレオ図化により詳細に取得して、正射投影画像作成に用いる。
- c. 既存の DTM に加えて、高架橋下の谷の地表部分の等高線をステレオ図化により詳細に取得して、正射投影画像作成に用いる。
- d. ひずみが生じた高速道路の高架橋部分について、より直上から撮影された別の空中写真を用いて、正射投影画像を作成する。
